内部水流振動型浮消波堤の設計と台風災害時の被災状況 - 鹿児島県幣串地区 -

The design of the floating breakwater of new type and its damage situation in the typhoon disaster -A nursery at Hegushi area of Kagoshima Prefecture-

Abstract The new type of floating breakwater was installed for a renewal nursery construction at Hegushi area of Kagoshima Prefecture. In 1999, after its installation, a large typhoon hit Western Japan, and brought many damages to various places. The floating break water was also damaged partly; however, the nursery was still safe. Though the floating breakwater was considered reliable, the authors propose the improvement of the design in this report because of its partial damage.

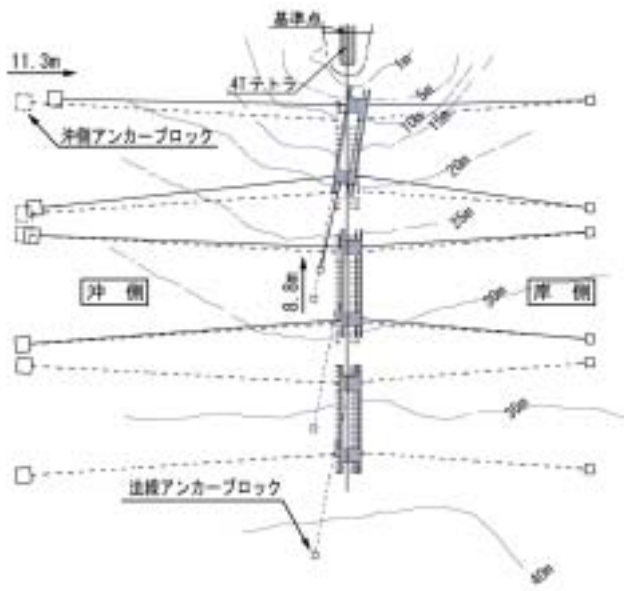
Fig. 11 被災状況平面図

平成11年(1999)の台風18号は宮古島南海上で発生し、その後北西に進み海水温度が高かったこともあり沖縄近海において大型で非常に強い台風に発達した。9月24日未明強い勢力を保ったまま天草諸島に接近し、各所に甚大な被害をもたらした。牛深(熊本県牛深市)では最大瞬間風速66.2m/secを記録し、台風通過時は著しい高潮となり熊本県不知火町では高潮のため12名が犠牲となっている。幣串地区も被災は免れず、4t傾斜堤先端と浮消波堤が衝突し、浮消波堤フロート部が破損浸水した。台風直後の現地調査の結果から

初期張力が上がっている状態で、設計値以上の風速および波浪が発生し、沖側チェーンに過大な張力が発生し、アンカーブロックの滑動安全率2.0を上回りアンカーブロックが最大11.3m移動してしまった。

アンカーブロックが移動したことでチェーンが緩み、浮消波堤の移動量が大きくなった。

台風の通過とともに、波向き、風向きが南～北へ変化し浮消波堤の北側から押され法線方向へ移動。

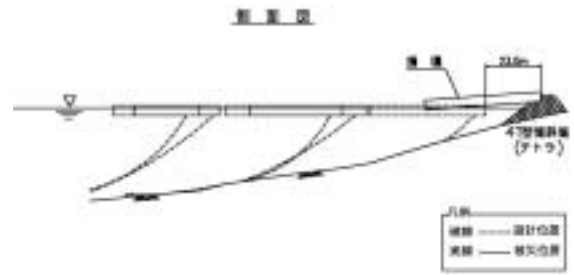
Fig. 12 被災状況縦断面図

浮消波堤が4t傾斜堤へ衝突、傾斜堤であるため乗り上げる状況となり浮消波堤底部が損傷し、フロート部2室が破損浸水した。

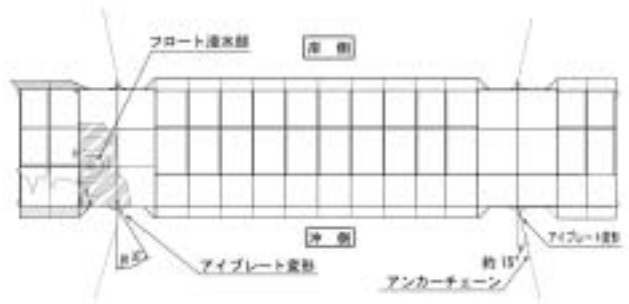
Fig. 13 損傷状況図(底部)

今回の設計で考慮した破壊のモードは想定どおり機能し、アンカーブロックが滑動することでチェーンの破断は免れた。万一チェーンが破断していれば背後の養殖場に甚大な被害をもたらしていたことは言うまでも無いことである。周辺の養殖場で多大な被害を出した台風であったが、幣串地区では年間3000tのブリ生産を支える約350基の養殖生簀は無傷であり、浮消波堤は養殖漁場を守るという本来の目的を十分達成し、当該地区の漁業関係者の信頼を得ることが出来た。しかし、浮消波堤は一部損傷し、損傷個所が底部であったことから応急処置が困難であった。また、底部から想定外に2区浸水してしまったため沈没の可能性があった。緊急の応急復旧工事が行われたが、底部にはバラストコンクリートが打設してあり、浸水個所の応急処置は困難を極めた。

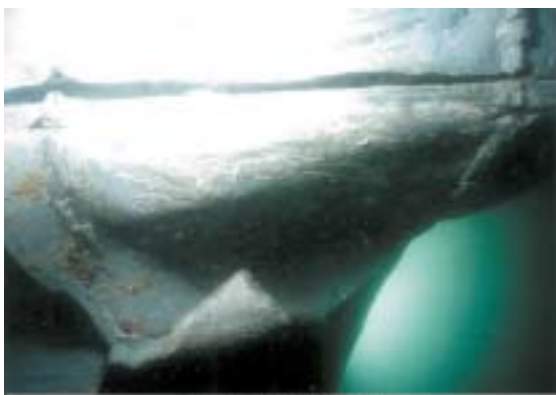
Photo. 4 損傷状況写真2

クラック(水中写真)
